ANALISA KERUSAKAN CYLINDER HEAD PADA DIESEL ENGINE QSK 50 MCRS DI BENGKEL SUNGAI SEMBILAN NUNUKAN

Ismail Ramli, Al Amin, Muhammad Huzairi

Politeknik Negeri Nunukan Kalimantan Utara, Indonesia

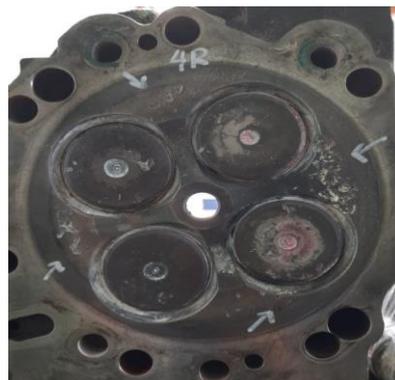
Pada saat dilakukan proses cleaning component ditemukan kerusakan disetiap permukaan ruang bakar pada cylinder head. Ciri-ciri kerusakan tersebut menunjukkan bahwa telah terjadinya “erosi” pada permukaan ruang bakar, erosi terjadi pada permukaan ruang bakar karena adanya gelembung udara yang pecah atau meledak saat langkah usaha (power) pada siklus empat langkah engine. Erosi ditandai dengan permukaan yang berlubang – lubang kecil. Fenomena cacat shrinkage porosity tersebut disebabkan oleh adanya inklusi oksida aluminium yang terbawa ke dalam produk Cylinder Head Type-A yang menjadi inisiasi terbentuknya shrinkage porosity. Terdapatnya oksida aluminium pada produk Cylinder Head Type-A disebabkan oleh waktu transfer molten dari melting furnace yang relatif lama dan jarak auto carrier yang relatif tinggi sehingga turut mempengaruhi waktu pouring ke holding furnace (Wahyudi & Wiryolukito, 2020).

Ketika gelembung-gelembung ini memasuki daerah bertekanan tinggi, mereka pecah (meledak menuju ke dalam) mengirim sebuah “pancaran” cairan membentur permukaan logam dengan kecepatan supersonic. Keretakan kecil

kadang-kadang terjadi dan bergabung sampai sebagian kecil partikel logam terlepas dan mengakibatkan lubang pada komponen.

Gambar 2
Erosi pada cylinder head

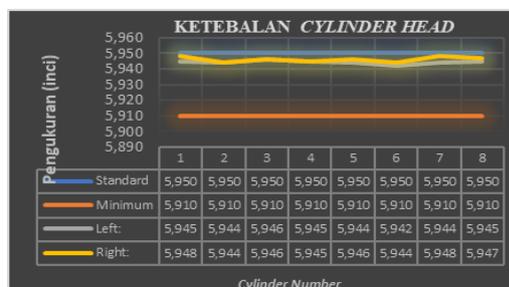
Gambar 2
Hasil pengukuran ketebalan cylinder head

Berdasarkan data pada Gambar 2, maka ketebalan cylinder head masih memenuhi standar karena hasil pengukuran masih di atas standar ketebalan cylinder head minimum.

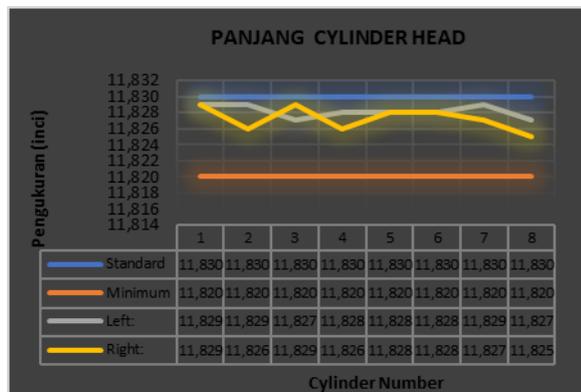
Gambar 3
Hasil pengukuran panjang cylinder head

Berdasarkan data pada Gambar 3, dapat dilihat bahwa panjang cylinder head masih memenuhi standar, karena hasil pengukuran masih di atas standar panjang cylinder head minimum.

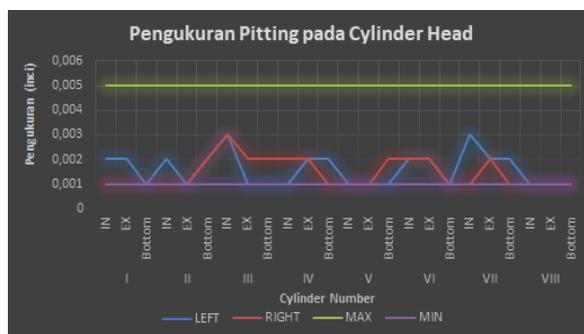
Gambar 4
Hasil pengukuran panjang cylinder head

Hasil pengukuran tersebut menunjukkan bahwa cylinder head masih memenuhi standar dan dapat digunakan kembali, karena nilai pengukuran pitting masih berada di bawah nilai maksimum.
