ANALISA KERUSAKAN CYLINDER HEAD PADA DIESEL ENGINE QSK 50 MCRS DI BENGKEL SUNGAI SEMBILAN NUNUKAN

Ismail Ramli, Al Amin, Muhammad Huzairi

Politeknik Negeri Nunukan Kalimantan Utara, Indonesia

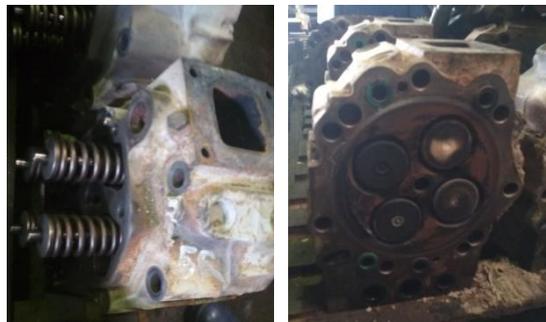
Gambar 1
Re-kondisi komponen

Re-kondisi komponen yang membutuhkan perbaikan dan ganti bagian-bagian yang tidak memenuhi spesifikasi.
